Franziska Erbstollen in Witten unter Ruhrstraße beschädigt

10.07.2015 | 18:49 Uhr

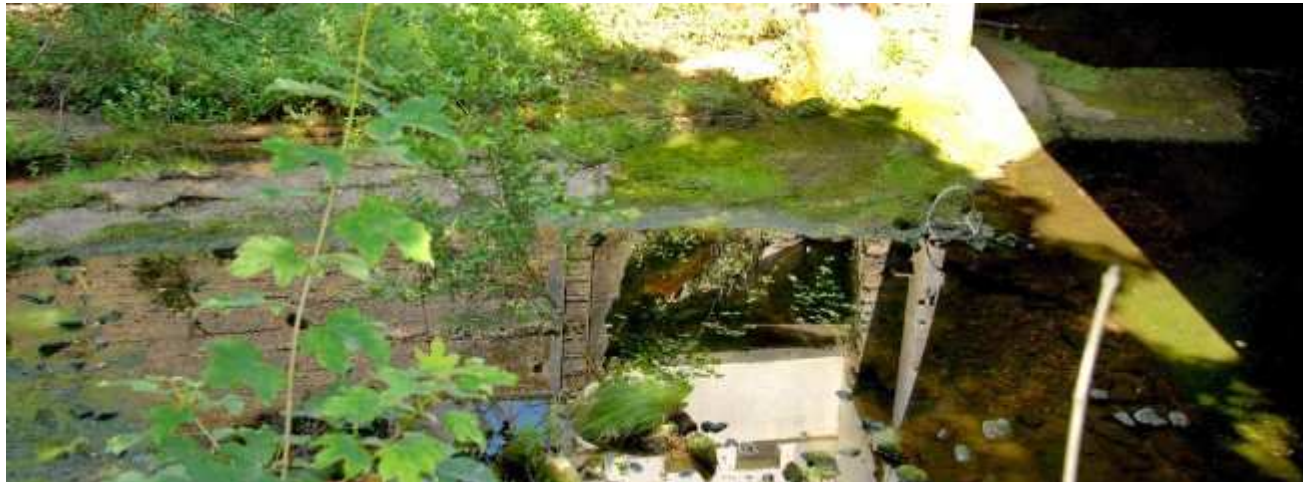
Mundloch des Franziska Erbstollens: Die Erbauer wählten eine tiefe Stelle unterhalb der einstigen Mühle. Das Wasser fließt durch das natürliche Gefälle aus dem Berg und über eine (verdeckte) Laufrinne nach links in den Mühlengraben. Foto: Barbara Zabka
